Adecuación de vía interna

ALERTA
No. 105

CUÁNDO: NOVIEMBRE 07 DE 2017
DÓNDE: ESTACIÓN GRANJITA
PUBLICADO: NOVIEMBRE 10 DE 2017

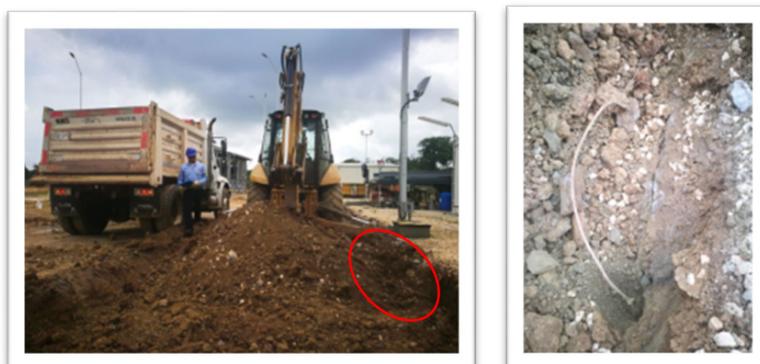
Durante actividades de adecuación de la vía interna de Generación con retroexcavadora tipo pajarita, este equipo rompe cable del sistema puesta a tierra de las luminarias con el balde. No se presenta daños a equipos.

Rotura de cable de cobre desnudo 2/0 del sistema puesta a tierra de las luminarias internas.

El operador y su ayudante deben tener comunicación permanente y efectiva para asegurar el cumplimiento de los niveles de corte de la vía.

Durante la ejecución de actividades mecánicas evitar el exceso de confianza que impida estar atento a las indicaciones del ayudante.

Realizar apiques manuales en lugares donde se tenga conocimiento de sistemas eléctricos enterrados.

Validar con los planos de la estación los trazados de líneas de tierra y ductos eléctricos que minimicen los daños durante ejecución de actividades de excavación con retro.
