## Precauciones

**Operación de recibo y despacho** de crudo en tanque TK 12030.

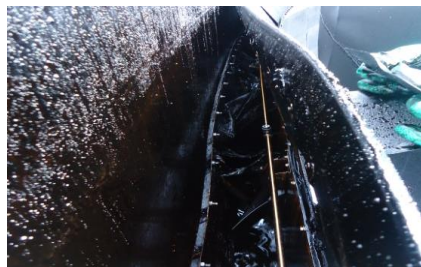
**Durante ronda operativa**, técnico soporte de campo se evidenció presencia de crudo en el dique de contención y techo del tanque.

**Derrame de crudo en área confinada** de la compañía de aproximadamente 7,12 bls (4,75 bls en plato de espuma y 2,37 bls en dique del tanque).

Verificar del procedimiento y cumplimiento de las tasas de llenado y despacho de los tanques.

Mantener los drenajes de diques cerrados para asegurar la contención en caso de pérdidas de integridad en el tanque

Asegurar la operatividad de los drenajes de aguas aceitosas y aguas lluvias.
