Transporte terrestre de personal.

ALERTA No 116

CUÁNDO: DICIEMBRE 14 DE 2017
DÓNDE: VEREDE BODEGAS YONDO – VIA ESTACION CHIQUILLO REMEDIOS
PUBLICADO: DICIEMBRE 19 DE 2017

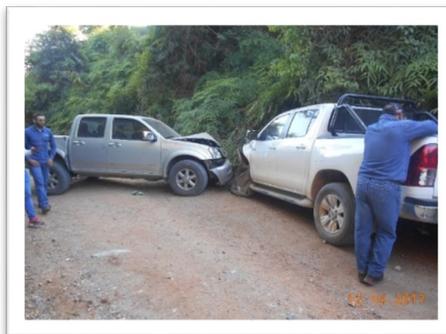
El conductor de CORA S.A.S se dirigía a Puerto Berrio transportando al capacitador de simulacro, en curva cerrada y con punto ciego a una velocidad aproximada de 40 km / h, es colisionada en la parte lateral izquierda delantera por otra camioneta contratista de la estación que al parecer superaba los 40 km/h estipulados en el estándar de seguridad vial OCENSA, sin posibilidad de frenar, por el fuerte impacto la camioneta de CORA S.A.S es empujada hacia el talud de la vía quedando atascada.

Daño en la parte lateral izquierda delantera de la camioneta.

Se debe asegurar una conducción preventiva en todo momento verificando las condiciones de la vía.
-

Mantener la práctica en la identificación de peligros y control de los riesgos durante la conducción.
-

Intervenir al personal nuevo (Conductores) que no es constante en el ingreso a la estación sobre el conocimiento de la vía para aumentar la cultura de autocuidado, prevención para el cumplimiento del estándar vial.
-

Asegurar el cumplimiento del estándar de seguridad vial en todas las vías.
