Mantenimiento de la BPC 42090 del sistema de bombeo del sector II en la estación Miraflores.

ALERTA
No 24

CUÁNDO: MAYO 11 DE 2017
DÓNDE: ESTACIÓN MIRAFLORES
PUBLICADO: MAYO 23 DE 2017

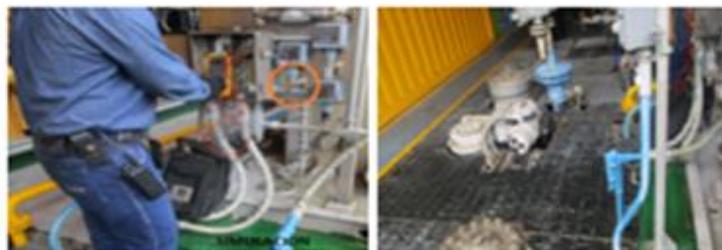
Durante el mantenimiento de Switches de pre-lubricación se presenta fuga de aceite hidráulico en el momento en que el Operador de Campo da comando de inicio al sistema de pre-lubricación de la unidad desconociendo que se estaba interviniendo por el área de mantenimiento.

Salida súbita de aceite hidráulico del equipo debido a línea hidráulica desconectada. una parte del aceite cae en el pantalón del técnico y la otra al patín de la unidad.

Dar estricto cumplimiento al estándar de aislamiento y bloqueo de energía. Instalar los candados y etiquetas personales cada una de las partes que van a intervenir en el equipo.
-

Socializar claramente en las reuniones de permisos de trabajo el alcance de las actividades programadas, y no realizar actividades que no han sido socializadas a la totalidad del personal involucrado
-

Realizar inspección al equipo verificando retiros de aislamientos y la comunicación a todo el personal, asegurando las condiciones de este, antes de energizar.
-

Asegurar la rigurosidad de los procedimientos y diligenciamiento de formatos en la entrega y/o recibo de equipos, para mantenimiento.
