Alerta HSE —• ACTIVOS/PROCESOS

Descargue de Crudo por bahía # 3

ALERTA
No 33

CUÁNDO: MAYO 25 DE 2017
DÓNDE: ESTACIÓN CUSIANA
PUBLICADO: JUNIO 7 DE 2017

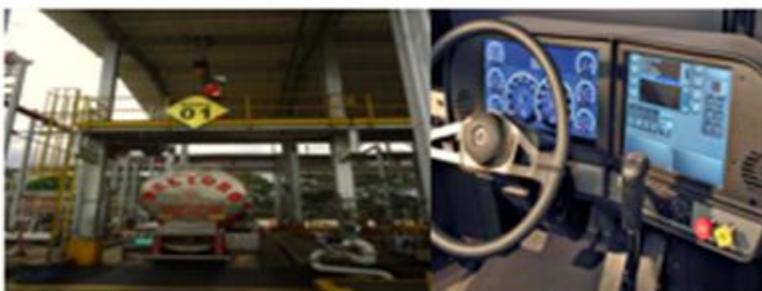
Durante el descargue de crudo mezcla por la bahía No.3 se observa que el vehículo se desplaza en reversa aproximadamente 80cms.

Daño en acople del sistema para descargue y fuga de aproximadamente 20 gls los cuales quedan contenidos en cárcamos.

Posterior al estacionamiento del vehículo se debe indagar al conductor acerca de la aplicación del frenado del vehículo garantizando el bloqueo del tráiler y el cabezote.
-

Realizar periódicamente charlas de manejo defensivo a los conductores con el fin de fortalecer la cultura HSE
-

Instalar un dispositivo mecánico que limite el desplazamiento del vehículo ante una falla en el sistema de frenos.
