Operación de recibo de la estación Cupiagua en succión de bombas booster y despacho de crudo en tanque TK 12030.

ALERTA
No 49

CUÁNDO: JUNIO 26 DE 2017
DÓNDE: ESTACIÓN CUSIANA
PUBLICADO: Junio 29 JUNIO DE 2017

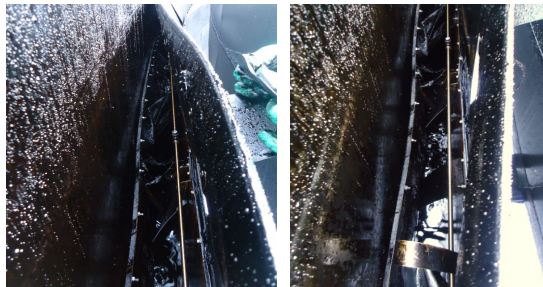
Durante operación de despacho se presentó daño del sello de la tapa del tanque, en la tela contenedora por disparo de la recirculación de las bombas booster

Daño en tela contenedora, lo que generó salida de crudo hacia techo y dique del tanque.

Realizar monitoreo continuo de las calidades de los crudos (presión de vapor, API)
-

Mantener los drenajes de diques cerrados para asegurar la contención en caso de pérdidas de integridad en el tanque.
-

Asegurar la operatividad de los drenajes de aguas aceitosas y aguas lluvias.
