# Alerta HSE

ALERTA  
No 59

CUÁNDO: JULIO 6 DE 2017  
DÓNDE: ESTACIÓN PORVENIR  
PUBLICADO: JULIO 12 DE 2017

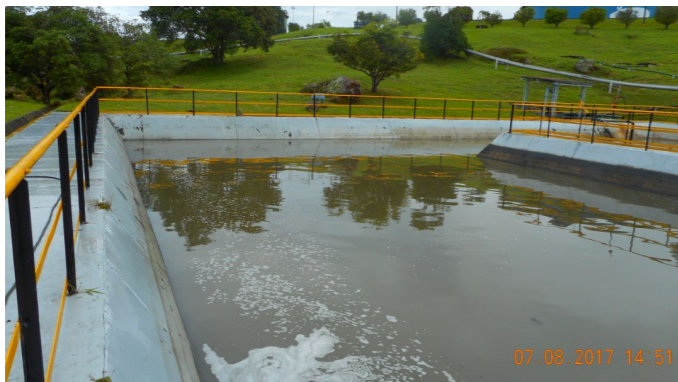
Durante ronda operativa se evidencian trazas de crudo en el punto de control No 1, las cuales quedan contenidas en el primer compartimiento. Se realiza inspección aguas abajo de la quebrada Pedregosa y no se evidencian trazas de crudo en áreas externas a la compañía.

Contaminación punto de control # 1 con trazas de crudo.

Asegurar el adecuado funcionamiento del sistema automático de bombas que lleva el agua de la caja de inspección al sistema de aspersión

Aumentar la frecuencia de mantenimiento de la piscina de separación de crudo para disminuir los volúmenes de crudo en el separador API.

Asegurar que las aguas que llegan al sistema de separación sean de proceso o potencialmente aceitosas teniendo en cuenta previo la recirculación, reúso y reducción en el consumo.

Realizar el mantenimiento del sistema de aspersión para asegurar los niveles óptimos en la piscina de retención y oxidación.
