Operación de inyección Mejorador de Flujo –DRA LP 300

ALERTA
No 69

CUÁNDO: JULIO 27 DE 2017
DÓNDE: ESTACIÓN LA BELLEZA
PUBLICADO: AGOSTO 01 DE 2017

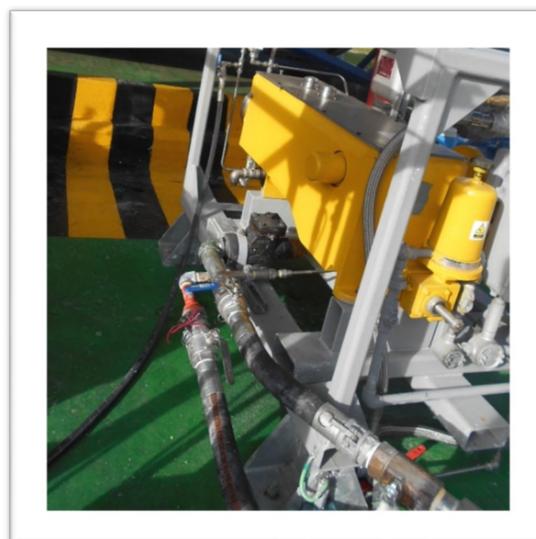
Durante la operación del equipo de inyección DRA, la manguera de succión del equipo presenta una pequeña fisura por la cual se empieza a derramar el mejorador de flujo LP 300.

Fuga de mejorador de flujo (1 galón), el cual quedo confinado en dique de contención. No afecto la operación.

Aumentar las inspecciones a las mangueras de succión y descarga del mejorador de flujo, al igual que uniones.
-

No someter las mangueras a esfuerzos cortantes, usar soportes en puntos donde la manguera pueda tener fuerzas tensionales.
-

Almacenar adecuadamente las mangueras, evitando que queden expuestas a condiciones ambientales agresivas.
-

Verifique y asegure las condiciones operacionales y funcionamiento de los sistemas, realizando inspecciones pre operacionales.
