Drenaje del Manifold de los Tanques 73

ALERTA
No 07

CUÁNDO: MARZO 04 DE 2017
DÓNDE: TERMINAL MARITIMO COVEÑAS
PUBLICADO: MARZO 22 DE 2017

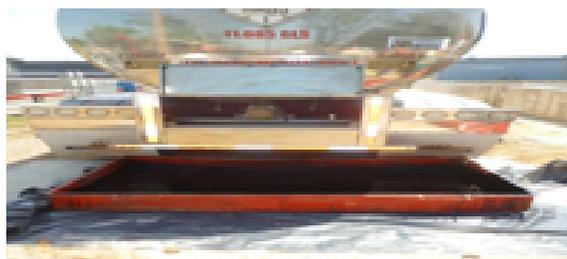
Durante actividad de drenaje se presenta derrame de aproximadamente dos galones de crudo, el cual es contenido en dique metálico dispuesto como plan de contingencia para las actividades de drenaje en los TIE IN del Manifold de los Tanques 73.

Derrame de crudo contenido en Dique metálico

Verificar la integridad de las válvulas (abierta y/o cerrada) de los carro tanques ante del inicio de trasiegos o llenados.

Implementar controles preventivos ante una contingencia ambiental KIT AMBIENTAL (Dique metálico, tela oleofilica, material absorbente, guantes de nitrilo, mascarillas para vapores, baldes, pala anti chispa, etc.)

Establecer plan de contingencia ambiental en todas las actividades con el potencial de derrame, siempre contemplando el 110% del volumen a manejar.
