Precauciones

Labores de limpieza y trasiego de aguas aceitosas del tanque TK-12030 hacia frac tank.

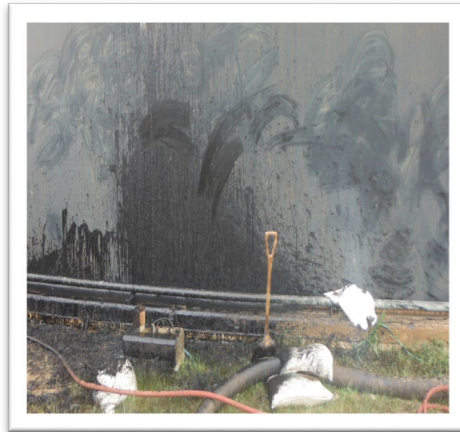
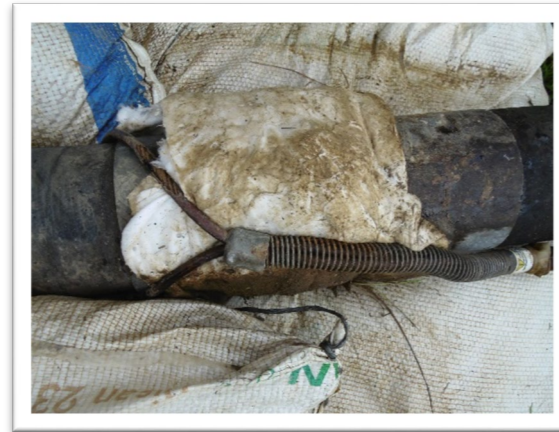
Durante el proceso de drenaje se presentó desacople parcial, entre mangueras. Produciendo humedecimiento del testigo en tela oleofílica y un efecto en spray hacia el tanque.

Fuga de dos litros de crudo en área confinada.

Realizar inspección, registro y verificación de los elementos y accesorios que estén sometidos a presión o flujo al comenzar actividades y durante las tareas de trasiego de fluidos, como sus testigos de fugas (tela oleofílica) en tu totalidad antes de iniciar las actividades diarias.

Asegurar el reporte inmediato del humedecimiento de los testigos de acople (tela oleofílica)

Realizar prueba hidrostática a cada una de las mangueras a usar durante el trasiego de crudo

Asegurar las uniones entre mangueras con guaya antilátigo, cabo y tela oleofílica.
