Servicio de transporte terrestre de Personal

ALERTA
No. 30

CUÁNDO: JUNIO 25, 2018
DÓNDE: Vía Nacional Base Berrio
PUBLICADO: JULIO 04 2018

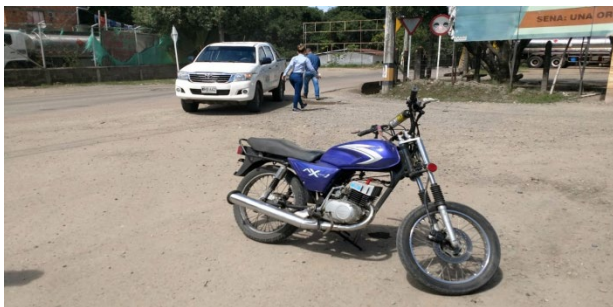
Conductor realiza maniobra de giro hacia la izquierda para ingresar a la vía destapada que conduce hacia la base de Puerto Berrio, un motociclista a alta velocidad no respeta la luz direccional de giro golpeando el guarda barro delantero izquierdo.

Abolladura al vehículo WHQ662, no se presentan lesionados.

Dar prioridad a la circulación de las motocicletas, bicicletas, peatones.
-

Aplicar técnicas de manejo defensivo-decisivo.
-

Mantener actualizado el análisis de riesgos viales (rutogramas) con los peligros identificados en los recorridos.
-

Conductor debe realizar el doble chequeo visual cada vez que se requiera girar.
