Remoción de material de excavación sobre tubería

ALERTA  
No. 38

CUÁNDO: JULIO 11 DE 2018  
DÓNDE: PK 35+306 OCE  
PUBLICADO: JULIO 30 DE 2018

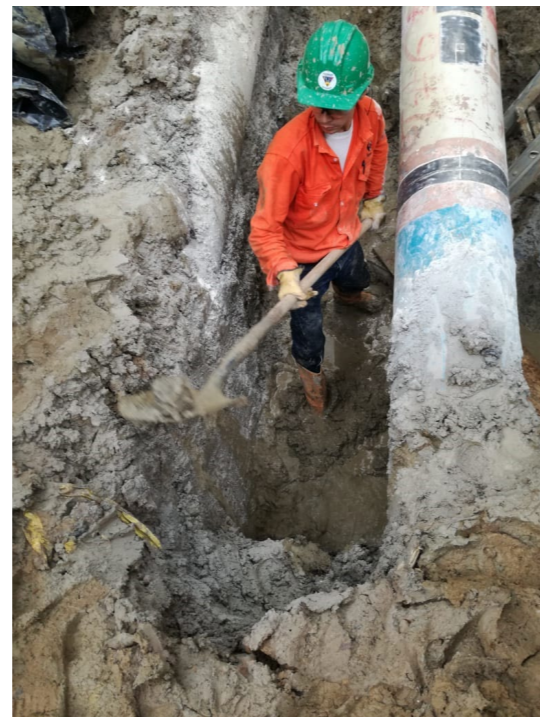
Trabajador refiere dolor en la cara lateral de la rodilla derecha durante actividades de retiro manual de material de excavación con alto nivel freático (Barro), al momento que intenta mover su pie que se encontraba cubierto por barro al nivel del tobillo; condición que impidió un movimiento libre y sin esfuerzo.

Dolor en la cara lateral de la rodilla derecha

- Identificar las condiciones del terreno, antes y durante la ejecución de los trabajos para así evitar posibles lesiones y tomar los controles respectivos .
- En terrenos saturados y con pendientes realizar achique de agua antes de ingresar a la excavación..
- Garantizar, a través de la supervisión, que las instrucciones dadas sean entendidas y cumplidas por parte de los trabajadores durante la ejecución de sus labores.
- En los casos donde se quede enterrada la bota o saturada por el barro No realizar sobreesfuerzos al pie o la pierna al momento retirarlo y pedir apoyo de un compañero
- Analizar en conjunto con los trabajadores involucrados, los riesgos y aspectos ambientales de una tarea, cuando hay cambios en la forma de ejecutarla, asegurando que los controles necesarios se aplican.
