Servicio de transporte terrestre de Personal

ALERTA
No 39

CUÁNDO: JULIO 23 DEL 2018
DÓNDE: AEROPUERTO VELAZQUEZ
PUBLICADO: JULIO 31 DEL 2018

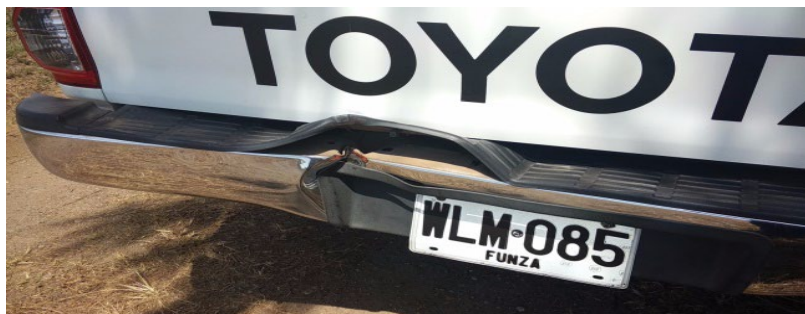
En actividades de apoyo logístico de atención de Emergencia La Cristalina en Aeropuerto Velazquez, al efectuar maniobra de reversa para estacionarse en área establecida, el vehículo camioneta WLM 085 golpea defensa trasera contra un tubo.

Abolladura en bomper trasero.

- ✓ No caer en el exceso de confianza de la funcionalidad de equipos como sensores de identificación de obstáculos al dar reversa
- ✓ Aplicar técnicas de manejo defensivo y mantenerse alerta en actividades especiales y de emergencia
- ✓ Mantener siempre una actitud defensiva frente al volante, con el fin de poder identificar con antelación peligros inesperados.
- ✓ Mantener actitud preventiva, identificando riesgos potenciales al conducir y señalizar eficazmente las áreas de parqueo temporal, cuando éstas sean requeridas.
