# Alerta HSE

Transporte mular de material (arena) hacia la obra

ALERTA  
No. 59

CUÁNDO: octubre 11 DE 2018  
DÓNDE: KM 268 + 461  
PUBLICADO: octubre 18 de 2018

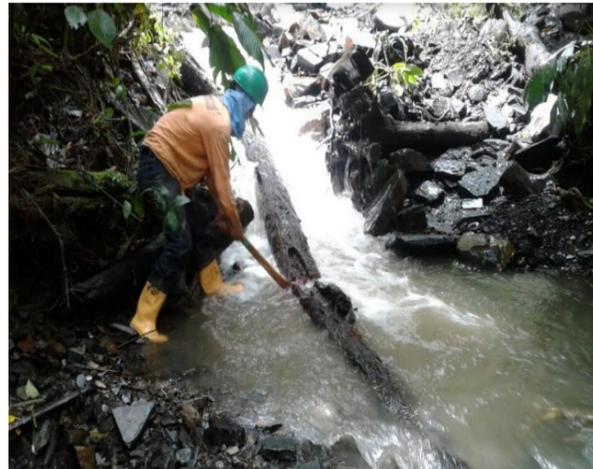
Durante el transporte mular de material (arena) hacia la obra, a la altura de la Quebrada "Los Mártires" uno de los semovientes (Mula) resbala y cae al mismo nivel sobre el lecho de la quebrada, la cabeza del semoviente queda bajo un palo que se encontraba dentro del cauce.

Ahogamiento de un semoviente

- ✓ Identificar los peligros locativos del transporte mular y determinar controles.
- ✓ Aplicar la filosofía: Pare, Piense, Repiense y Actúe con los arrieros y personal encargado en la obra.
- ✓ Durante el desplazamiento el arriero debe prever situaciones que pongan en riesgos la integridad de los semovientes identificando los peligros locativos.
- ✓ Se debe asegurar que la carga transportada sobre la mula, se encuentre amarrada de manera apropiada, evitando movimientos bruscos de la misma durante el desplazamiento. Se debe establecer capacidad de carga de acuerdo a las características del terreno y distancia a recorrer.
- ✓ El reporte 24 horas debe ser divulgado en todas las facilidades que utilizan este tipo de transporte (Línea Sur y Norte), las ART deben ser actualizadas teniendo en cuenta precauciones para evitar accidentes como el de ésta alerta.
