# Alerta HSE

Inspección de carro-tanques en la bahía de desaceleración en área externa de la estación

ALERTA  
No. 65

CUÁNDO: NOVIEMBRE 18 DE 2018  
DÓNDE: DESCARGADERO CUSIANA  
PUBLICADO: NOVIEMBRE 20 DE 2018

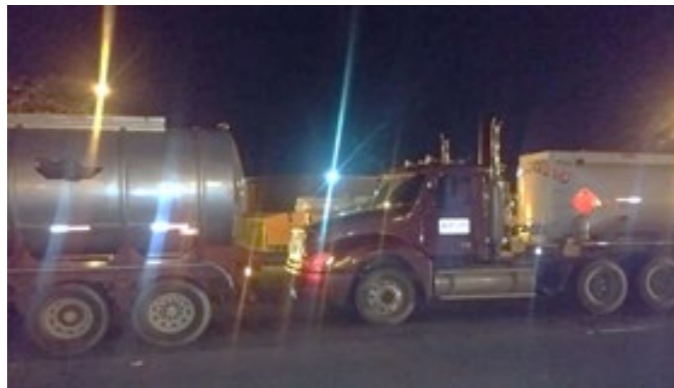
Mientras la vigilante realizaba la inspección, llegó otro carro-tanque que se sitúa detrás y en un descuido se rueda porque el conductor no bloqueó los frenos de seguridad y alcanza a golpear de forma leve a la trabajadora.

Lesión de tejidos blandos en espalda, brazo y pierna izquierdos, se descartan fracturas con radiografías.

Suspender toda inspección vehicular cuando llega otro vehículo, hasta que este se detenga completamente y quede apagado.

Solicitar a los conductores la revisión de los dispositivos de bloqueo y frenos de seguridad durante las rondas.

Verificar que los vehículos mantengan una distancia de seguridad mínima de 6 metros para iniciar las inspecciones.

Mantener la atención en las condiciones del entorno, en especial cuando se trata del comportamiento de otros actores viales.
