Transporte terrestre de personal.

ALERTA No. 13

CUÁNDO: FEBRERO 26 DE 2019 DÓNDE: TAURAMENA PUBLICADO: MARZO 05 DE 2019

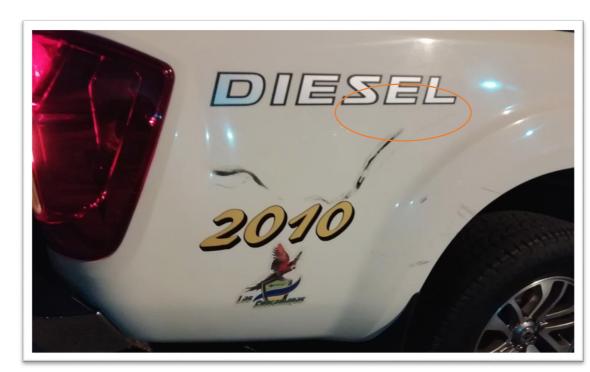
Camioneta al servicio de Ocensa se disponía a ingresar a la estación Cusiana donde motociclista rozó el vehículo ocasionando rayón en la parte posterior del guardabarro trasero del costado derecho.

Daño leve parte posterior de guardabarros.

- Conductor debe aplicar las técnicas de manejo defensivodecisivo.
- Conductor debe mantener la atención en las condiciones del entorno y cuando se trata del comportamiento de otros actores viales.
- Mantener la concentración al conducir, tener ojos y mente en la tarea.
- Conductor debe estar atento a través del uso de los espejos de las maniobras que realizan los vehículos de los terceros haciendo análisis del entorno.
