Alerta HSE

Transporte terrestre de personal.

ALERTA
No. 37

CUÁNDO: JULIO 15 DE 2019
DÓNDE: KM 1 VÍA TUNJA - CHIQUINQUIRÁ
PUBLICADO: JULIO 19 DE 2019

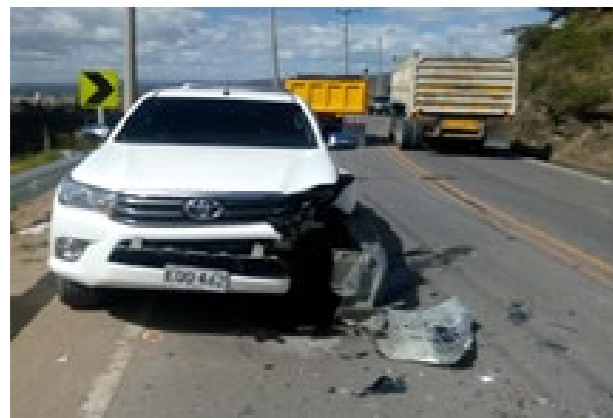
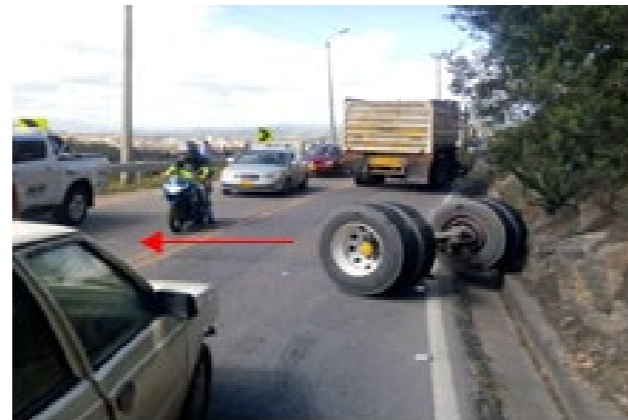
Un tracto-camión que se movilizaba por la vía pública, pierde de forma intempestiva el troque trasero y, a pesar de las maniobras de manejo defensivo del conductor, golpea la camioneta al servicio de Ocesa, que se movilizaba en sentido contrario.

Daño del vehículo por golpe en su parte frontal y costado izquierdo. No se presentan heridos.

Asegurar el cumplimiento de la **Regla para la vida No. 02, Conducción de vehículos:** mantener la atención en las condiciones del entorno, teniendo en cuenta las condiciones de la vía, y considerando recomendaciones de prevención de colisiones:
