Alerta No.
04

**Marzo 20
2025**

**ALERTA
SEGURIDAD
INDUSTRIAL
/ SALUD**

Reportada en:
Marzo 13 de 2025
Estación:
PK 101+772

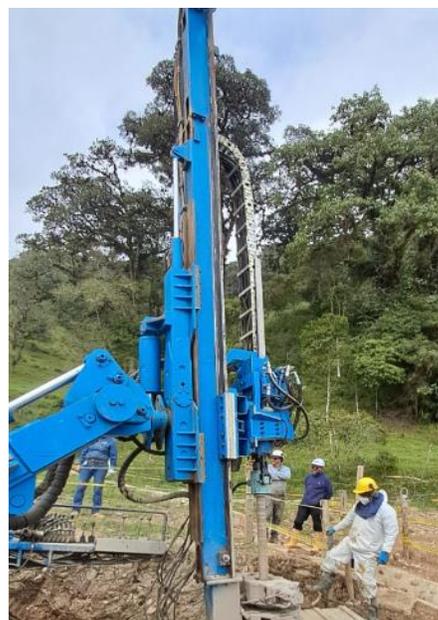
Proyección de agua cemento (lechada) que salpica la ropa del personal que se encontraba en el lugar.

Durante la actividad de llenado de lechada en la construcción de micropilotes auto perforantes, uno de los acoples de manguera se fracturó en el área de la soldadura, lo que resultó en una fuga de agua cemento a presión.

- Seleccionar acoples y otros componentes de alta calidad y confiabilidad para minimizar el riesgo de defectos y fracturas.
- Evitar la exposición de personas en la línea de peligro.
- Demarcar y señalizar las áreas de operación de equipos.
- Realizar con rigurosidad la inspección preoperacional del equipo e intervenir de manera inmediata los defectos identificados.
