¿Qué pasó?

Incidente: 3 de agosto de 2018 a las 07:30 horas.
Estación / Facilidad: Coveñas

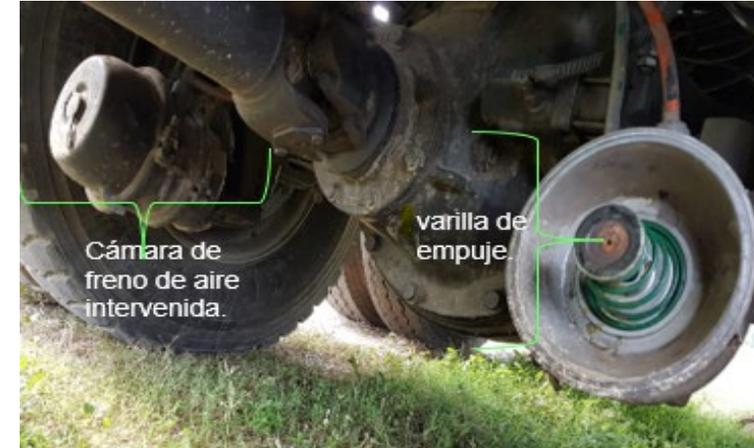
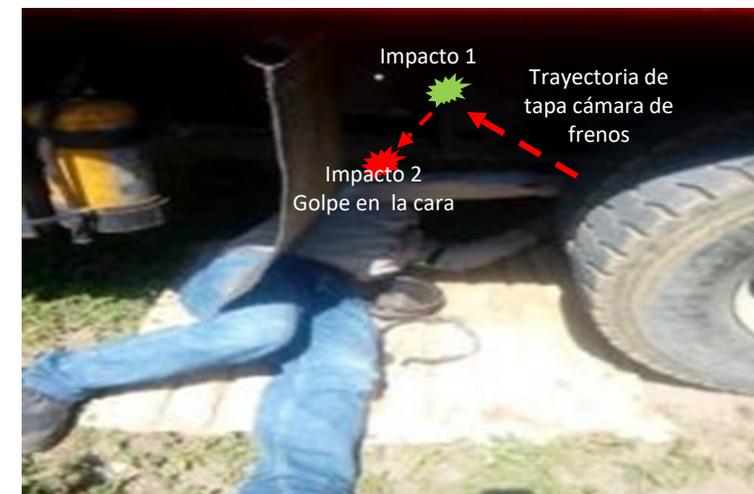
Un operador realiza inspección pre operacional y alistamiento de camión grúa. El trabajador evidencia que uno de los tornillos que ajusta la tapa del diafragma en la cámara de freno izquierda no tiene tuerca de ajuste, por lo cual decide bajo su propia voluntad cambiar el tornillo e instalar la tuerca. Al retirar uno de los tornillos, la tapa de la cámara de freno se desajusta y sale expulsada por la fuerza mecánica de un resorte interno. La tapa impacta en el chasis del camión y rebota golpeando directamente la cara del operador; ocasionándole una herida abierta en la ceja derecha, con trauma en ojo derecho. No hay pérdida de conciencia y el trabajador sale del lugar por sus propios medios solicitando ayuda a sus compañeros.

Falta de conocimiento / Orientación deficiente con falta de conocimiento en identificación y control de riesgos.

- Carencia de conocimiento técnico, en cuanto a procedimiento seguro y el potencial de riesgos a los que se expuso el operador de camión grúa en la ejecución de la intervención a la cámara de frenos.

Liderazgo y/o supervisión inadecuados / Instrucciones, orientación o preparación deficientes.

- El mecanismo de divulgación de roles y responsabilidades no fue efectivo, pues se demuestra que el trabajador no tenía claro el alcance de las funciones para la cual fue contratado. Igualmente, no existió una formalidad por parte del contratante donde se establezca la prohibición o restricción de hacer intervención técnica de vehículos o equipos dentro de las instalaciones del cliente.

- Siendo constantes en la retroalimentación de los trabajadores sobre sus roles y responsabilidades de acuerdo al cargo, asegurando plenamente que todos cumplan con el alcance de las funciones específicas, principalmente teniendo en cuenta las competencias establecidas para cada cargo de acuerdo a las necesidades y las normas de seguridad del cliente.
- Fortaleciendo los planes de inspección de equipos y dando claridad sobre su alcance. Por ningún motivo los resultados de estas deben orientar al trabajador a realizar intervenciones técnicas dentro de las instalaciones de OCENSA y menos si no tienen la competencia.
- Practicando un liderazgo asertivo con el grupo de trabajo, enfocándolos siempre en cumplimiento riguroso de la disciplina operativa con el propósito de generar conductas concretas que reconozcan nuestros pilares Conocimiento – gestión del Cambio – Rigurosidad.
