### ¿Qué pasó?

**Incidente:** 18 de mayo 2022 a las 15:30 horas.  
**Estación / Facilidad:** Línea Sur

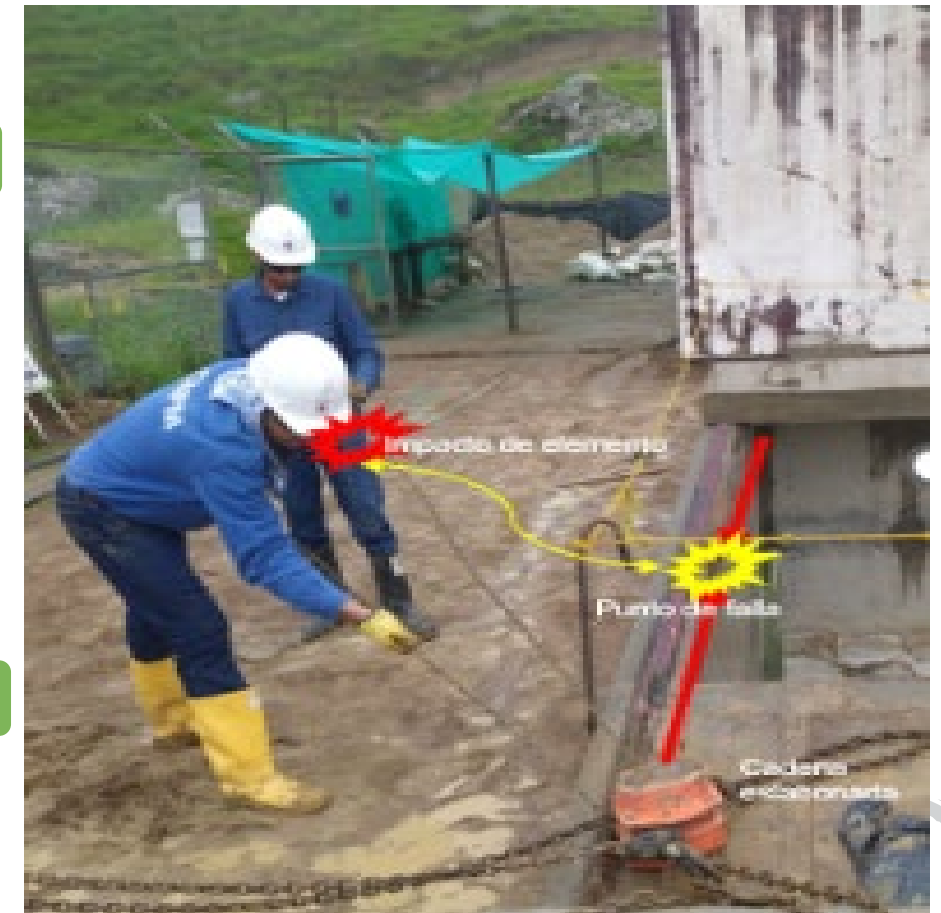
### Foto del incidente:

En actividades realizadas para el cierre de tapa del búnker de la válvula cheque del PK 40+420, trabajador es impactado en el rostro a la altura de la frente por la rotura (falla) de una cadena eslabonada la cual se estaba usando como elemento de sujeción entre diferencial (polipasto de cadena) unido a la tapa de la caja de inspección de la válvula de cheque. Tras el impacto recibido el trabajador sufre herida a la altura de la frente y se generan dos días de incapacidad.

- **Liderazgo supervisión inadecuada: Dar políticas, procedimientos, prácticas o pautas de acción inadecuadas** – Instrucciones inadecuadas para el uso de equipos con condiciones subestándar. A pesar de que el Inspector de obra manifestó comunicar al residente de obra la condición subestándar de la cadena, sin embargo, no se aseguró la realización de pruebas de integridad o cambio de herramientas con el sustento de que las mismas habían sido utilizadas previamente en otras tareas sin presentar inconvenientes.

- **Evaluación deficiente de necesidades y riesgos** - Los líderes de la actividad no actuaron en concordancia con las premisas de parar, pensar, repensar y actuar. Parar, preguntar, en caso de tener dudas.

- **Falta de conocimiento de los equipos a utilizar** – Ejecutores y asegurar HSE desconocían que el polipasto de cadena no puede ser utilizado para el arrastre o tensión de cargas.

- **Entrenamiento y conciencia:** Ejecución de talleres / Concientización/ disciplina operativa/ Manejo del cambio.
- **Liderazgo y Supervisión:** Liderar la actualización de procedimientos que incluyen tareas de manejo mecánico de cargas, asegurando validación de calidad y pertinencia de equipos a utilizar.
