Parada de bombeo y posterior reinicio

ALERTA  
No: 106

CUÁNDO: Noviembre 09, 2017  
DÓNDE: Estación La Belleza  
PUBLICADO: Noviembre 17, 2017

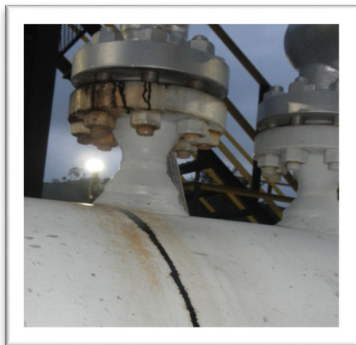
Alrededor de la 13:00 se presenta un paro de bombeo y entre la 13:30 a 14:00 se siente un fuerte trasiente en el flujo cuando intentaban arrancar la línea, inmediatamente se informó a CCB y se controlaron, pero posterior a ello durante inspección de las áreas, se detectan dos goteos, uno en un transmisor de despacho y otro en otra facilidad de 2" del drenaje de las Válvulas danflo de despacho.

Goteo en instrumento de facilidad de 2" del drenaje de las válvulas Danflo de despacho.

- ✓ Mantener una comunicación permanente y fluida, entre cuarto de control Bogotá y los operadores o AA de las estaciones
- ✓ Cumplir el procedimiento de arranque del oleoducto, luego de paradas intempestivas, especialmente en lo relacionado con el control de presiones
- ✓ Realizar rondas de inspección por las áreas y puntos sensibles y/o críticos que se pudieran ver afectados posteriormente a una parada intempestiva
- ✓ Realizar revisión de las facilidades de 2" que presentó goteo para garantizar su integridad durante operación.
