# Alerta HSE

Demolición de concreto en el desarrollo del proyecto REPO.

ALERTA  
No. 62

CUÁNDO: NOVIEMBRE 1 DE 2018  
DÓNDE: ESTACIÓN EL PORVENIR  
PUBLICADO: NOVIEMBRE 2 DE 2018

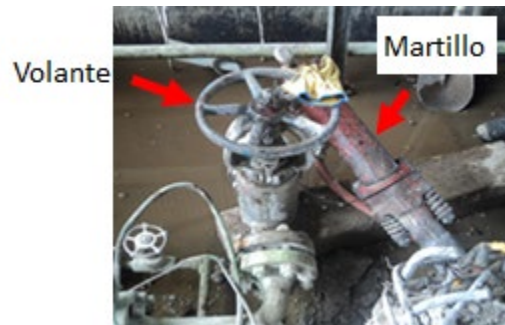
Durante una demolición en el cárcamo de tubería con martillo neumático, este golpea una varilla que estaba dentro del concreto y pierde el control, generando atrapamiento del dedo índice de la mano derecha del trabajador entre el manubrio del equipo y el volante de una válvula que se encontraba en el área.

Herida con pérdida de tejido del pulpejo del dedo índice de la mano derecha que requiere tratamiento médico e incapacidad.

Reforzar la identificación de peligros y riesgos de cada labor, incluyendo los posibles puntos de atrapamiento, con base en las condiciones particulares de trabajo.

Asegurar que las herramientas y los procedimientos de trabajo sean apropiados para cada situación.

Reforzar la necesidad de evaluar las condiciones en cada etapa del trabajo y de parar si se identifican peligros adicionales a los previstos en el ART para implementar los controles que se requieran.

Garantizar, a través de la supervisión, que las instrucciones dadas sean entendidas y cumplidas por parte de los trabajadores durante la ejecución de sus labores.
