Prueba operativa de equipos de contingencia, incluyendo la motobomba.

ALERTA
No. 34

CUÁNDO: Julio 05 de 2019
DÓNDE: PK 483+709
PUBLICADO: Junio 09 de 2019

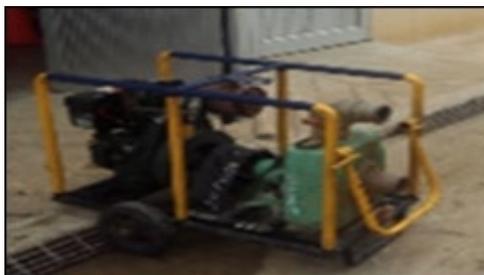
Durante la prueba operativa con carga de la motobomba, el trabajador hala una manguera para desacoplarla y esta sale bruscamente y lo golpea en el labio superior.

Herida superficial en labio superior que requiere curación, el trabajador vuelve a su labor habitual.

- ✓ Asegurar la **REGLA PARA LA VIDA No. 05 Bloqueo de energía**, analizando de forma rigurosa el entorno para identificar todas las fuentes posibles de liberación de energía súbita, evitando que alguna parte del cuerpo esté en la línea de riesgo directo.
- ✓ Mantener la practica segura: Ubicar una las manos en la parte superior y la otra en la parte de atrás de la manguera, para proceder a retirarla de manera lenta.
- ✓ Interiorizar la filosofía “Pare, Piense, Repiense y Actúe” controlando estados como la “Prisa”, “Mente no en la Tarea” y “Ojos no en la Tarea”; que nos expongan a errores como “Perdida de Equilibrio, tracción y/o agarre”.
- ✓ Cumplir con la obligación de reportar de inmediato la ocurrencia de cualquier evento, independientemente de su severidad aparente, como mecanismo para prevenir lesiones similares o más graves.
