Alerta HSE

Retiro de revestimiento de la tubería con grata

ALERTA
No. 61

CUÁNDO: OCTUBRE 16 DE 2019
DÓNDE: PK 521+739 VEREDA LIMÓN AFUERA
PUBLICADO: OCTUBRE 22 DE 2019

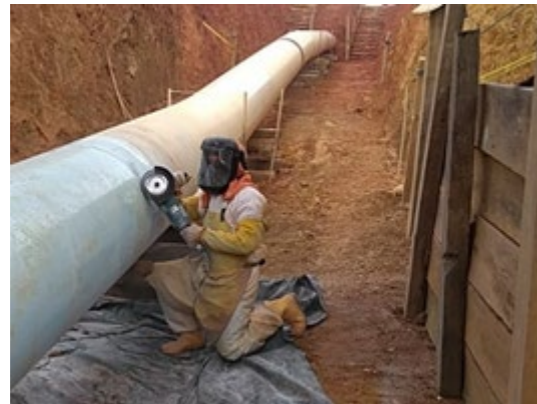
Trabajador realizando grateado manifiesta molestia en el muslo derecho, al retirarse el pantalón observa un pelo de grata incrustado en la piel. No presenta otras molestias. Estaba usando pantalón, traje de Tyvek, peto de vaqueta, guantes, gafas y careta.

Cuerpo extraño superficial en el muslo, se prestan primeros auxilios y este se retira fácilmente y sin complicaciones. Vuelve a su trabajo habitual.

- ✓ Continuar la aplicación del inventario de comportamientos para la actividad.
- ✓ Verificar, antes de su uso, el estado de los discos de grata.
- ✓ Mantener el uso de elementos de protección apropiados para la labor.
- ✓ Aplicar otros controles como el uso de mamparas de protección.
- ✓ Mantener buenas prácticas como reporte oportuno de incidentes y entrenamiento en atención de emergencias.
