Alerta No.

Julio 07 2025

Alistamiento de equipo guadañadora y ajuste de su cuchilla.

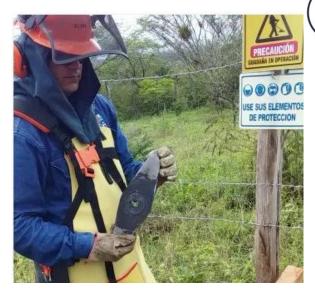
Durante el ajuste y preparación de los accesorios de una guadañadora, una persona, mientras instalaba y ajustaba el tornillo de sujeción de la cuchilla, resbaló accidentalmente con la mano derecha al ejercer fuerza, lo que provocó que golpeara y entrara en contacto con la cuchilla.

Lesión área dorsal en tejido blando de la mano derecha con Trabajo restringido.

- Utilizar las herramientas adecuadas v de forma correcta para evitar esfuerzos innecesarios y reducir el riesgo de que resbalen durante su uso.
- Realizar los ajustes sobre una superficie firme y nivelada, que permita apoyar la herramienta de manera segura y mantener la estabilidad durante toda la operación.
- Asegurar el cabezal de la guadaña para evitar que gire o se desplace mientras se realiza el ajuste, minimizando así el riesgo de pellizcos o cortes.
- Usar elementos de protección en las manos, como guates adecuados que permitan maniobrar la herramienta correctamente.
