Alerta No.  
**19**

**Julio 03  
2025**

**ALERTA  
SEGURIDAD  
INDUSTRIAL  
/ SALUD**

Incidente grupo empresarial

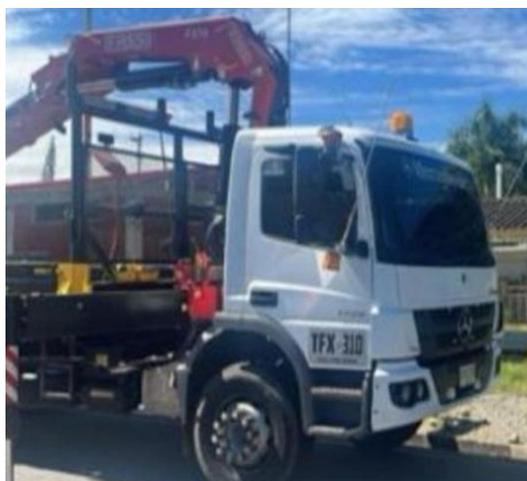
Durante ejecución de la actividad de desmantelamiento de filtro vertical de arena de agua potable AF7491 , al momento de realizar el izaje del filtro, este péndulo y atrapó al trabajador que se encontraba entre el filtro y el soporte del tablero eléctrico.

Fallecimiento del trabajador.

- Reforzar cumplimiento de prácticas seguras sobre procedimientos de izaje y manipulación de cargas pesadas.
- Garantizar la correcta delimitación y señalización de áreas de riesgo durante operaciones de izaje.
- Implementar el uso de dispositivos de estabilización para prevenir movimientos bruscos o incontrolados de la carga.
- Establecer protocolos para asegurar que ninguna persona permanezca en zonas de atrapamiento potencial durante maniobras de izaje.
