Alerta No.  
**06**

**ALERTA  
SEGURIDAD  
INDUSTRIAL  
/ SALUD**

### Incidente Grupo Empresarial

Instalación de camisa Tipo B para la atención y reparación mecánica de válvula ilícita en el Pk 27+140 del Poliducto Salgar - Neiva.

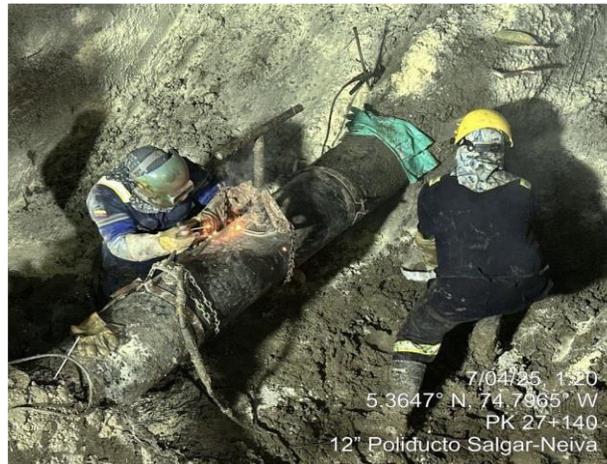
En actividades de atención de válvula ilícita, durante instalación de camisa tipo B sobre anillos como reparación mecánica, una vez instalada la primera media camisa y al aflojar los gatos para la instalación de la segunda, se suelta la cadena y esta golpea en la careta y en la frente del trabajador.

Golpe en rostro con cadena de sujeción de camisas

- Instalar los equipos y accesorios correctamente, verificando antes de cualquier movimiento que estén bien soportados y asegurados para evitar que se desprendan, rompan o caigan.
- Buscar nuevas tecnologías que permitan de forma segura la sujeción de accesorios y materiales en tuberías.
- Verificar que los procedimientos se cumplan de acuerdo con los parámetros establecidos, implementando los controles que se definan para los peligros de las tareas en ejecución, aplicando Disciplina Operativa en los procesos operativos y de mantenimiento.
