Alerta No.
07

**ALERTA
SEGURIDAD
INDUSTRIAL
/ SALUD**

Reportada en:
Abril 8 de 2025
Estación:
Descargadero

Descargue de carrotanques.

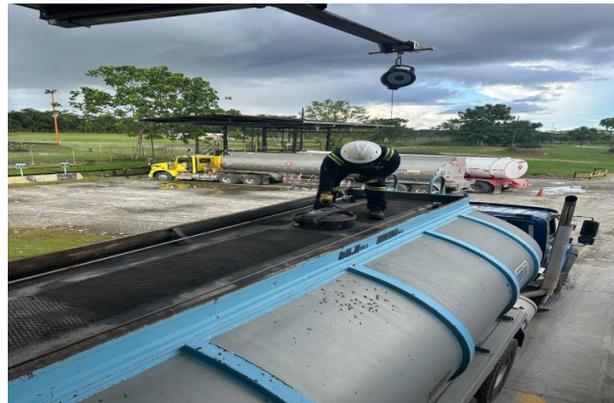
Trauma en tercio medio de pierna izquierda.

Operador se encontraba destapando manhole del carrotanque, cuando este sale expulsado y golpea al trabajador, afectando el tercio medio de la pierna izquierda.

- Antes de realizar la apertura de escotillas, identifique el estado de las mismas y la necesidad de usar herramientas adicionales.
- Analice la posición del cuerpo antes de iniciar la tarea. Para la apertura de escotillas, debe ubicarse al lado de la bisagra, evitando la línea de peligro.
- Asegure la despresurización de los carrotanques, abriendo las tapas de los compartimentos de atrás hacia adelante.
- Mantenga refuerzo permanente de procedimiento y la guía de entrenamiento, asegurando la disciplina operativa y comportamientos seguros.
- Realice un análisis integral de todo el proceso, buscando oportunidades de mejora, para identificar de manera preventiva la realización de una operación segura y exitosa.
