Alerta HSE

Aislamiento de línea de recibo del sistema ARCUS y al unidad Lact.

ALERTA
No: 109

CUÁNDO: Noviembre 17, 2017
DÓNDE: Estación Cusiana
PUBLICADO: Noviembre 27, 2017

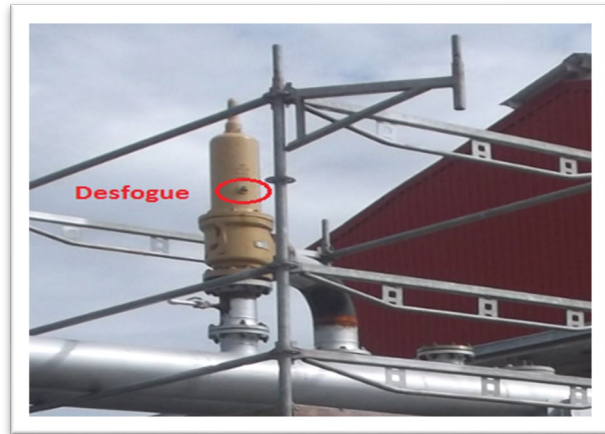
Alrededor de las 12:15 a.m., se presenta desfogue de crudo por el orificio testigo de la válvula de alivio PSV-5112, esto debido a expansión térmica producto de las altas temperaturas que se presentan en la región.

Desfogue de 1,5 litros de crudo aproximadamente en área confinada, caída en material concreto y manchón en tubería.

Monitorear la presión en los tramos de tubería que queden aislados durante trabajos de paradas o mantenimiento para evitar alivios por expansión térmica. No bloquee sistemas de ductos con presión drenar lo máximo posible.

Realizar rondas de inspección por las áreas y puntos sensibles y/o críticos que pudieran presentar alivio térmico por el bloqueo de línea.

Asegurar de forma permanente los esquemas de contingencia para actividades que incluyan aislamientos y/o llenado de línea.

Asegurar la calibración de las válvulas de expansión térmica de forma que su operación sea segura y no genere aspectos e impactos ambientales. No bloquee su sistema de alivio.
