## Precauciones

Operación normal de unidad BPC-42010

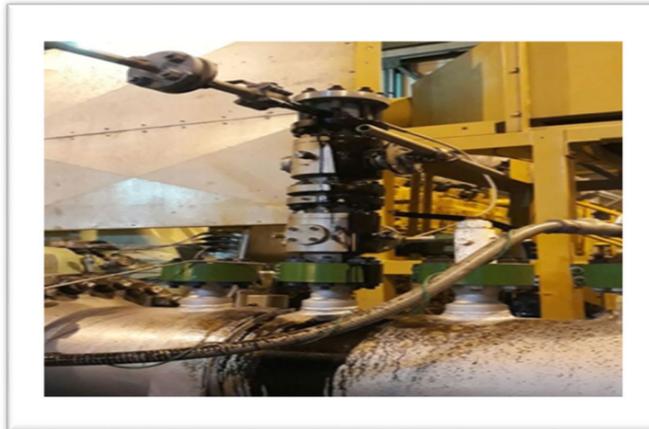
Durante ejecución de ronda operacional estructurada, se detecta fuga de producto (crudo) en anillo de purga del transmisor de presión en la succión de la unidad BPC 42010 por accesorio instalado en el proyecto AD 600.

Salida de operación de la maquina y fuga de producto (1 galón) en área confinada.

Aumentar las inspecciones a las líneas de succión y descarga de crudo, instrumentos asociados y uniones bridadas.

Continuar con el seguimiento periódico de vibraciones y revisar frecuencia de monitoreo.

Reportar cualquier anomalía que se presente en los equipos al área de operaciones para tomar acción inmediata por parte del mantenimiento.

Verifique y asegure las condiciones operacionales y funcionamiento de los sistemas.
