# Alerta HSE

ALERTA  
No 12

CUÁNDO: ENERO 31 DE 2018  
DÓNDE: ESTACION CUSIANA  
PUBLICADO: FEBRERO 08 DE 2018

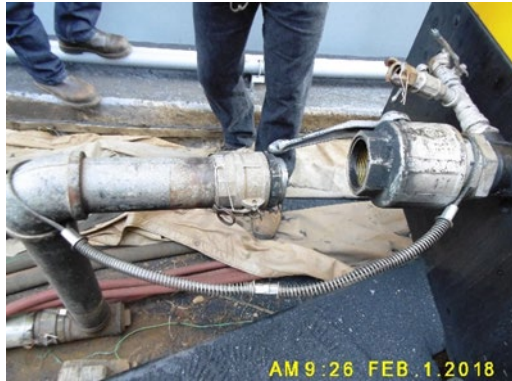
Desprendimiento en cuerpo roscado del acople de descarga del compresor del sistema de granallado, generando onda sonora y aturdimiento a trabajador que se encontraba en el área, produciendo que este resvale de su mismo nivel.

Caída del trabajador y activación del medevac y como medida preventiva se procede al traslado del trabajador para valoración médica, donde el dictamen médico descarta cualquier tipo de lesión del trabajador.

Cambio de los elementos y/o accesorios de línea descarga de compresor al sistema de granallado, certificados y prueba de material.

Instalar puntos adicionales de anclaje para los dispositivos de amortiguamiento seguridad (antilátigos) anclándolos al chasis del compresor.

Continuar con la inspección de todos los elementos de acoplamiento del sistema de granallado.

Mantener señalizada y demarcada el área del sistema de granallado y compresores.
