ALERTA N°

21

OCTUBRE 17 DE 2023

Cierre de válvula de drenaje del sistema de aguas lluvias diques de tanques (Incidente Grupo empresarial).

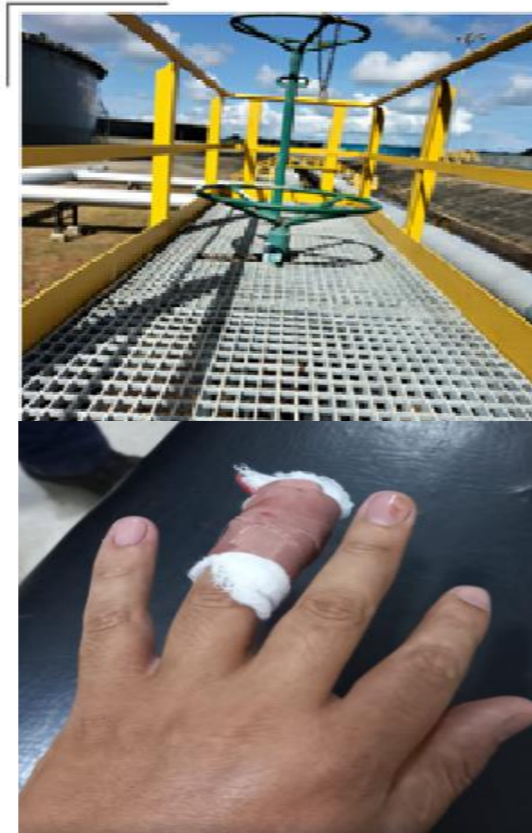
Durante ejecución de actividad de cierre de válvula de drenaje del sistema de aguas lluvias del dique del Tanque TK 7310, operador sufre golpe contra baranda por caída del volante; generando contusión en dedo anular de su mano izquierda.

Fractura falange distal cuarto dedo mano izquierda

- Establezca un plan de inspección específico para los sistemas de apertura y cierre de válvulas para este caso volantes.
- Si identifica condiciones inseguras en los sistemas de accionamiento de válvulas como son volantes, repórtelo para que sea intervenido, señálcelo para que no sea operado y asegure el cierre de la condición.
- Durante la operación de apertura y cierre de válvulas de forma manual adopte posiciones seguras evitando exponer sus manos en posibles puntos de atrapamiento.
- Siempre que opera válvulas de forma manual sujete el volante de la válvula con ambas manos, esto le brindara mayor agarre y estabilidad.
