Alerta No.
01

**ALERTA
SEGURIDAD
INDUSTRIAL
/ SALUD**

**Atrapamiento de trabajador entre
trailers de dos contenedores
Incidente del GEE**

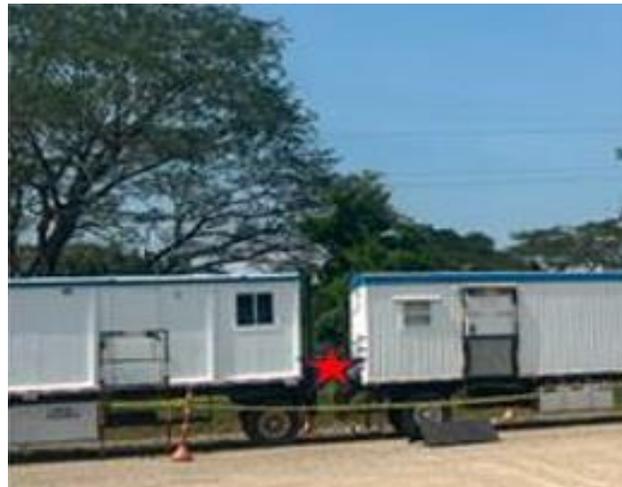
Siendo las 8:00 horas del 1 de febrero del 2025 durante la movilización del equipo de workover, se presentan atrapamiento del cuerpo de un trabajador, al momento de enganchar el tráiler de un contenedor al cabezote de transporte con el tráiler adyacente. El trabajador fue transportado inmediatamente al centro asistencial donde posteriormente falleció.

- Los trabajadores no deben ubicarse en **la línea de peligro** y o en espacios ciegos, que le impidan salirse de una zona de riesgo, se debe delimitar y restringir acceso e ingreso de personas a dichas zonas.
- Durante la ejecución de **actividades simultáneas no operativas**, los trabajadores deben mantener una comunicación permanente y efectiva asegurando la coordinación de todos los frentes de trabajo y asegurando el conocimiento de las interferencias riesgos y controles que se pueden presentar.
- Toda actividad de movilización de estos equipos debe ser **asegurada y supervisada** por el dueño de los equipos.
- En actividades de enganche de tráiler mediante cabezotes a través de quinta rueda, es importante **bloquear físicamente (topes o cuñas)** las ruedas del tráiler durante esta maniobra.
