Alerta No.  
**11**

**ALERTA  
SEGURIDAD  
INDUSTRIAL  
/ SALUD**

**Reportada en:  
Mayo 8 de 2025  
Estación:**

Patio de tubería Miraflores

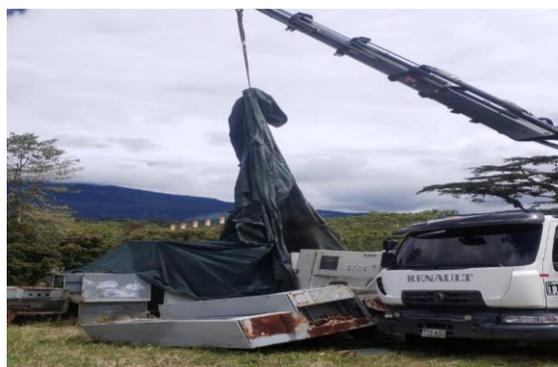
Durante la maniobra de retiro con camión grúa de las lonas que cubrían tableros de control para su posterior izaje, se genera desestabilización y caída de los tableros de control.

Golpe a camión grúa con tablero de control que genera daño en bómper y luces lateral derecha.

- Antes de iniciar cualquier actividad, inspeccione el entorno para reconocer todos los peligros presentes y establezca controles.
- Instale sistemas que restrinjan el movimiento como cuerdas o anclajes temporales, para evitar movimientos inesperados al retirar los sistemas de protección (Lona).
- Manténgase siempre por fuera de las posibles líneas de peligro que se pueden generarse durante las maniobras de izaje.
